UNIVERSITETI I PRISHTINËS
“HASAN PRISHTINA”
FAKULTETI I INXHINIERISË MEKANIKE
PRISHTINË

PUNIM DIPLOME

LËNDA: DIAGNOSTIFIKIM I AUTOMJETEVE
TEMA: HULUMTIMI I NDIKIMIT TË
VJETËRSISË SË AUTOMJETEVE NË SISTEMIN
E FRENIMIT

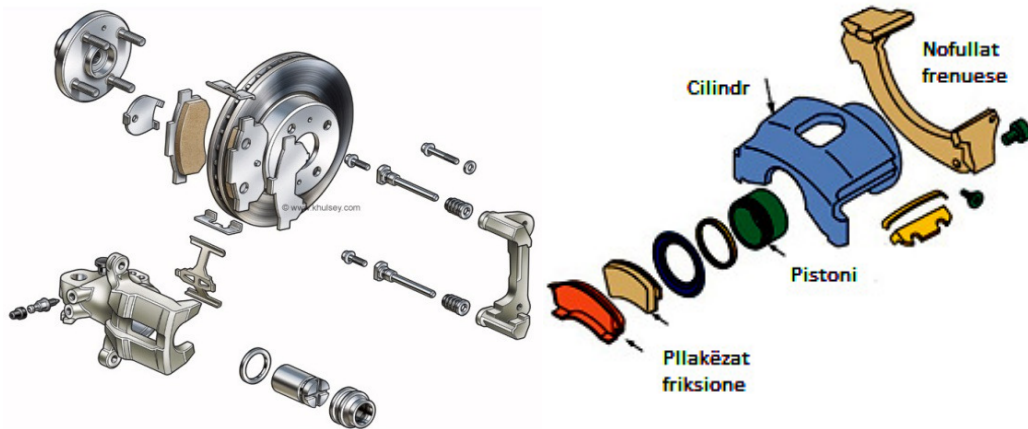
Në fig. 3.18. janë paraqitur pjesët përbërëse të cilindrit frenues dhe mënyra e lidhjes së tyre.

Fig. 3.18. Pjesët përbërëse të cilindrit frenues të rrotës.[15]

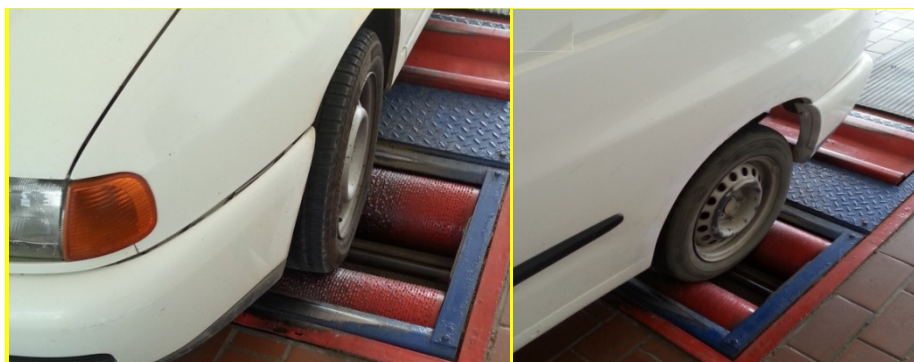
Në figurën 4.1. është paraqitur mënyra e testimit të frenimit të automjeteve në cilindrata frenues.[14]

Fig. 4.1. Testimi i frenave në cilindra

Me rastin e fillimit të rrokullisjes së cilindrave duhet të shikohet se a po tregojn instrumentet (dinamometrat) rezistencë të madhe të rrokullisjes, pastaj frenohet ngadal dhe në mënyrë të njëtrajtshme pa ndërprerje, përcillet rritja e forces së frenimit në rrotën e majtë dhe të djathtë, pedali mbahet i shtypur deri sa matja nuk ndërpritet.

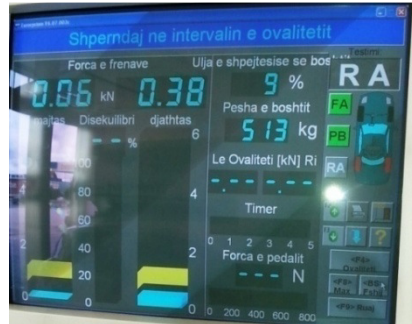
Fig. 4. 2. Forca e rezistencës në rrokullisje e paraqitur në monitor

- Rezistenca e madhe e rrokullisjes në mesë të dy rrotëve të boshtit/aksit të njëjtë (fig.4.2.),
- Diferenca e frenimit mesë rrotës së majtë dhe të djathtë (fig.4.3.),
- Ndryshimi i madh ndërmjet forcave të frenit të rrotës së majtë dhe të djathtë (fig.4.4.), etj.[2]

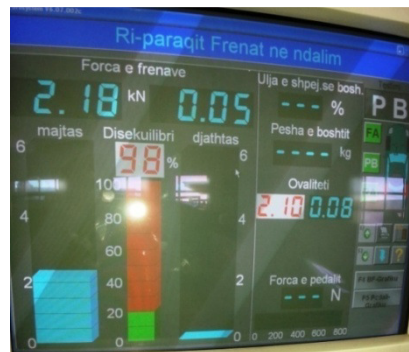
Fig. 4.3. Diferenca e forcave të frenimit në rrotat e boshtit/aksit të përparëm

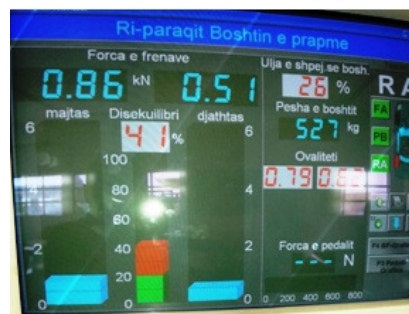
Shtypja e ngadalshme e pedales së frenave bëhet me qëllim që rezultatet e matjes të jenë më të sakta. Gjatë frenimit fillestar dallimi ka qenë mbi >20% mirëpo me rritjen e forces në pedalin e frenit ndryshimi i forcave nuk ka ndryshuar dhe disekuilibri është saktësisht 41%. Fig. 4.4.

Fig. 4.4. Ndryshimi i forcave të frenimit në fund të procesit të frenimit

Te ky rast diferenca gjatë frenimit është më e madhe se sa ajo që rekomandohet, automjeti teknikisht nuk është në rregull.

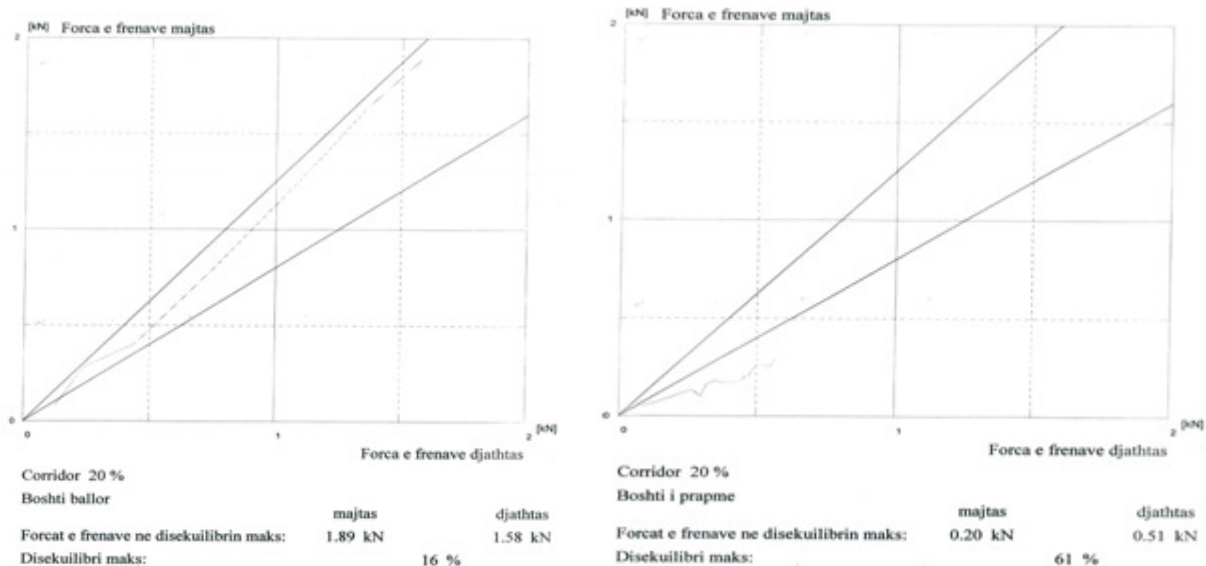
Fig. 4.6. Rezultatet e fituara nga pajisja për testimin e frenave me diagram.

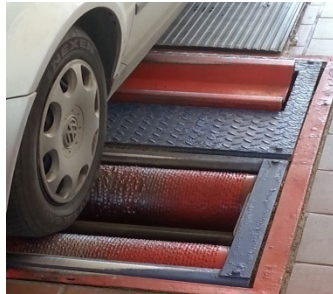
Cilindrat për kontrollimin e forcës së frenimit janë paraqitur në Fig 4.8.

Fig. 4.8. Cilindrat për kontrollimin e forcës të frenimit.

Cilindrat për kontrollimin e forcës së frenimit për automjetet me masë të lejuar deri në 3500 kg duhet të jenë në lidhje me dy motorë, me mundësi të paraqitjes analoge të forcës së frenimit për anën e majtë dhe të djathtë, dhe treguesin për paraqitjen e diferencës në mes të anës së majtë dhe të djathtë në përqindje (%.) [13]

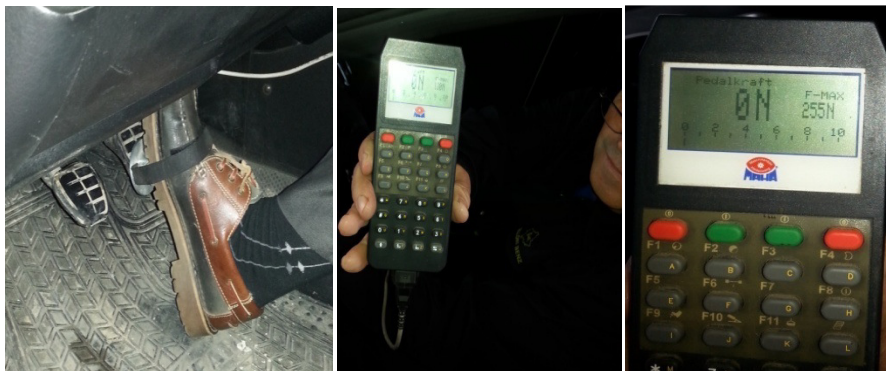
Pajisja me ndihmën e rripit lidhë shputën e këmbës dhe në momentin kur cilindrat frenues fillojnë të rrotullohen vendoset këmba së bashku me pajisjen në pedalin e frenit, frenojmë dhe fitojmë rezultatin e forcës të frenimit të paraqitur (fig. 4.10.) me vlerat e lexuara 130 (N) në boshtin e përparmë, ndërsa 255 (N) në boshtin/aksin e pasmë.[14]

Fig. 4.10. Pajisja për matjen e forcës në pedalin e frenit e montuar në pedale.

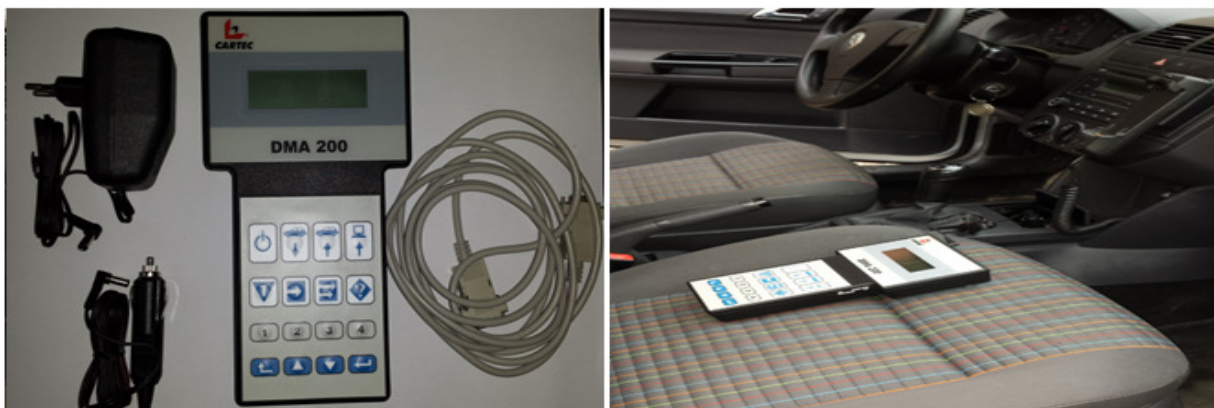
Nëse mjete rrugor është i tipit i cili nuk mund të testohet në tavolinën testuese të frenave atëherë ai duhet të nënshtrohet testit të decelerometrit (fig. 4.12.). Mënyra e përdorimit të decelerometrit (fig. 4.12.) është treguar në vazhdim.

Vendoset automjeti në një sipërfaqe të rrafshët, vendoset decelerometri në karrigen e anës së djathtë, duhet ndjekur udhëzimet e prodhuesit të decelerometrit. Decelerometrit e vendosim në pozicionin zero, ngasim automjetin me një shpejtësi rreth 30 km/h, pastaj shtypim fortë pedalin e frenit dhe të gjitha shënimet tregohen në pajisje, të cilat pastaj i bartim në kompjuter me anë të kabllit (fig. 4.13. dhe 4.14).

Fig. 4.12. Pajisja për matjen e ngadalësimit (decelerometer).

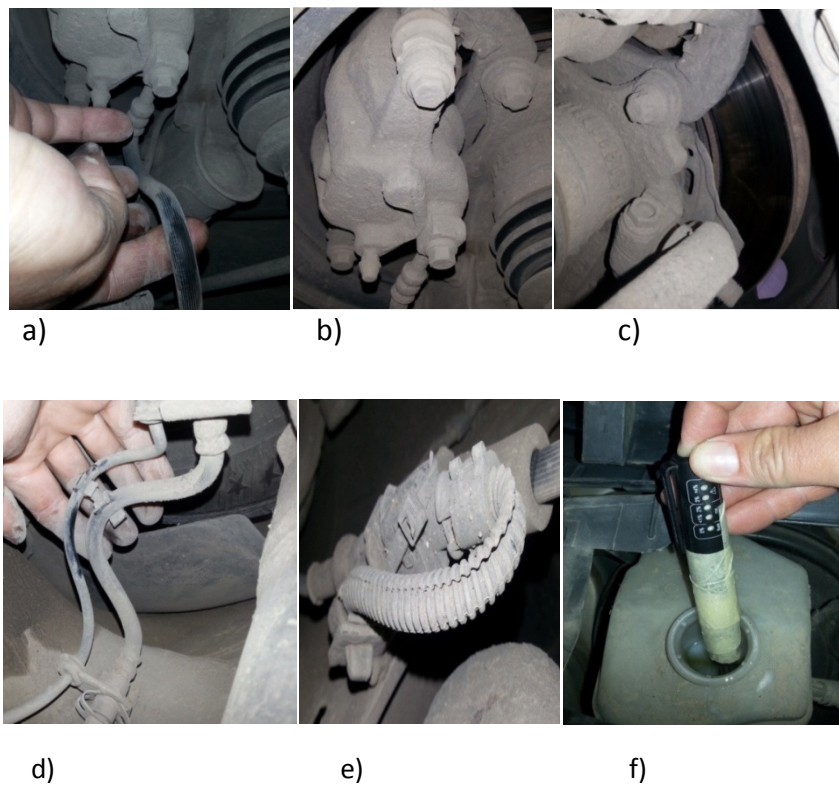
Fig. 5.28. Kontrollimi vizual i sistemit të frenit, a. nuk ka plasaritje të gypave, a dhe b. nuk ka rrjedhje të glicerines, c. disku në rregull, d dhe e. përforcimi i gypave në shasi, f. kualiteti i glicerines.
